Lapijoen museosillan hoito- ja ylläpitosuunnitelma

Liikennevirasto
Helsinki 2017

Eurajoella Satakunnassa sijaitseva Lapijoen museosilta (T-1931) on tyypiltään kolmi-aukkoinen kivinen holvisilta. Silta toimii ajoneuvoliikenteen siltana Unkintiellä, joka on yksityistie. Silta valmistui vuonna 1883 1600-luvulta peräisin olevalle siltapaikalle, joka liittyy Pohjanmaan rantatiehen. Museosilta on 1950-luvulla rakennetun valtatie 8 syrjään jääneellä osuudella.

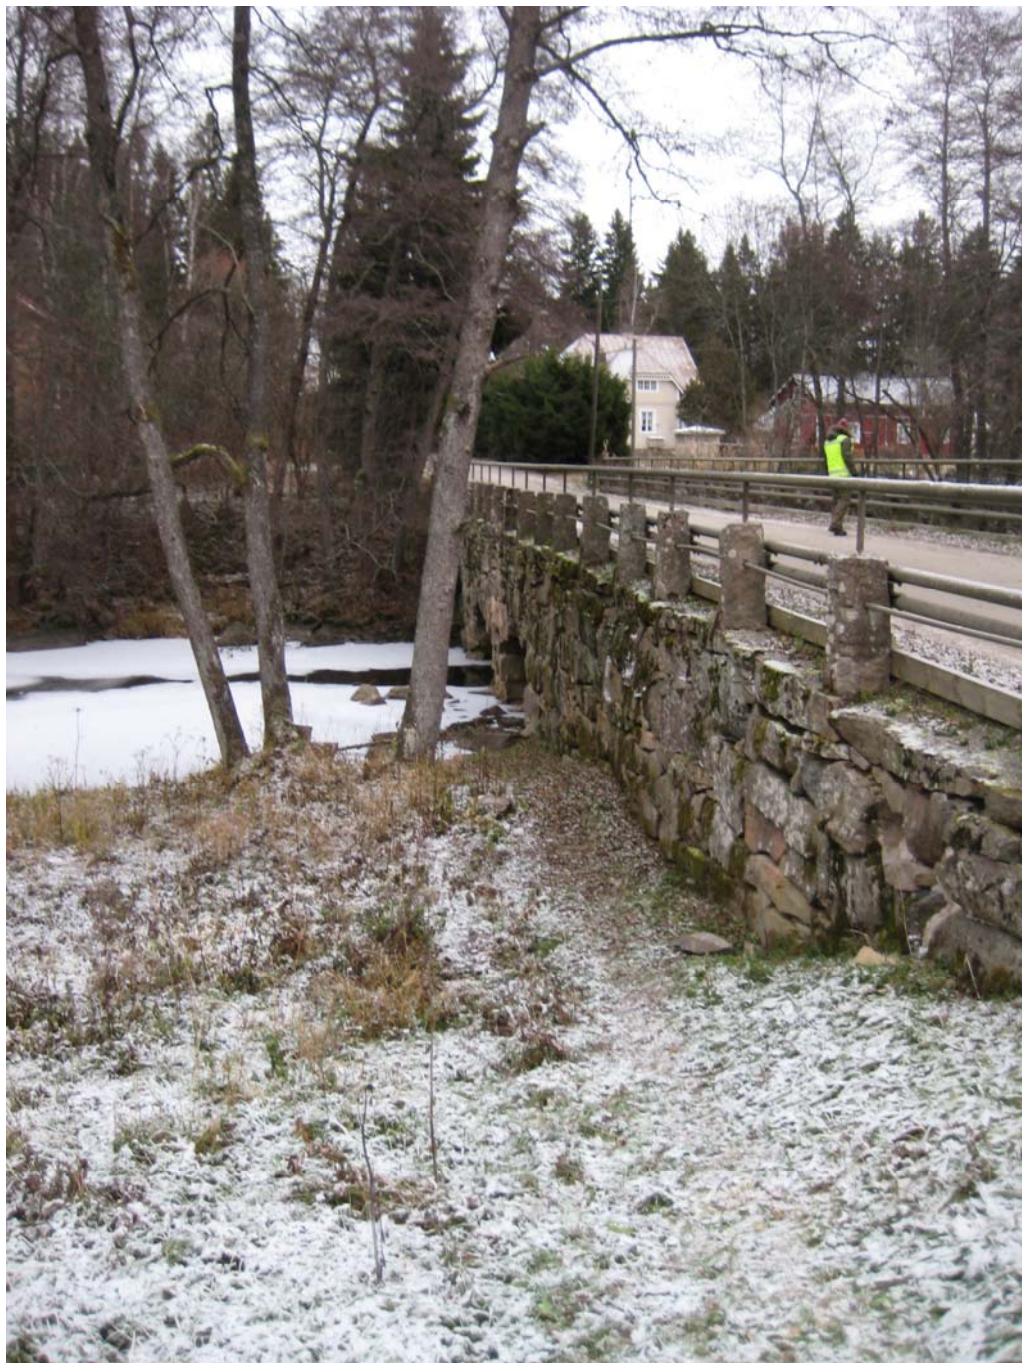
Kuva 15. *P-alueen puolella siltaa lähinnä oleva tervaleppä on kallistunut sillalle päin. (Kuva: Marketta Hyvärinen.)*

Museosillan viereisten ja P-alueen reunamien puuston tilaa seurataan, ja tarpeen mukaan liikenneturvallisuudelle tai sillan kunnossapidolle haitalliset puut kaadetaan pois. Sillan vieressä alavirran puolella molemmin puolin jokea olevat, sillan päälle kaartuvat tervalepät suositellaan kaadettavaksi viimeistään, kun niiden kunto huononee.

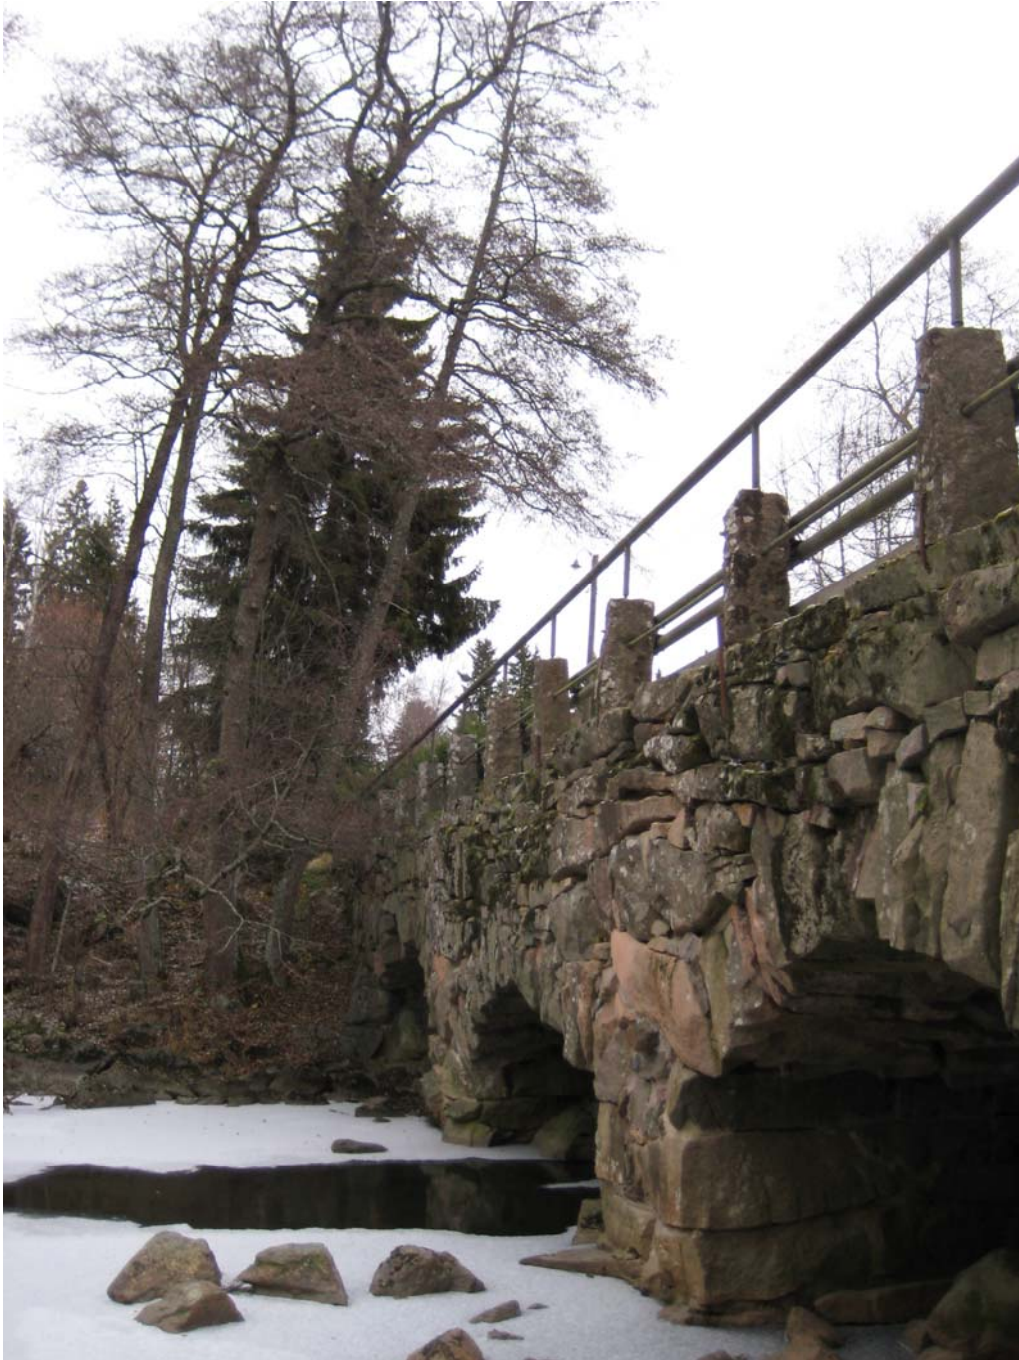
Kuva 16. Sillan pohjoispuolella lähimpien tervaleppien latvukset ulottuvat sillan ylle, joten lehtikariketta kertyy sillalle. (Kuva: Marketta Hyvärinen.)

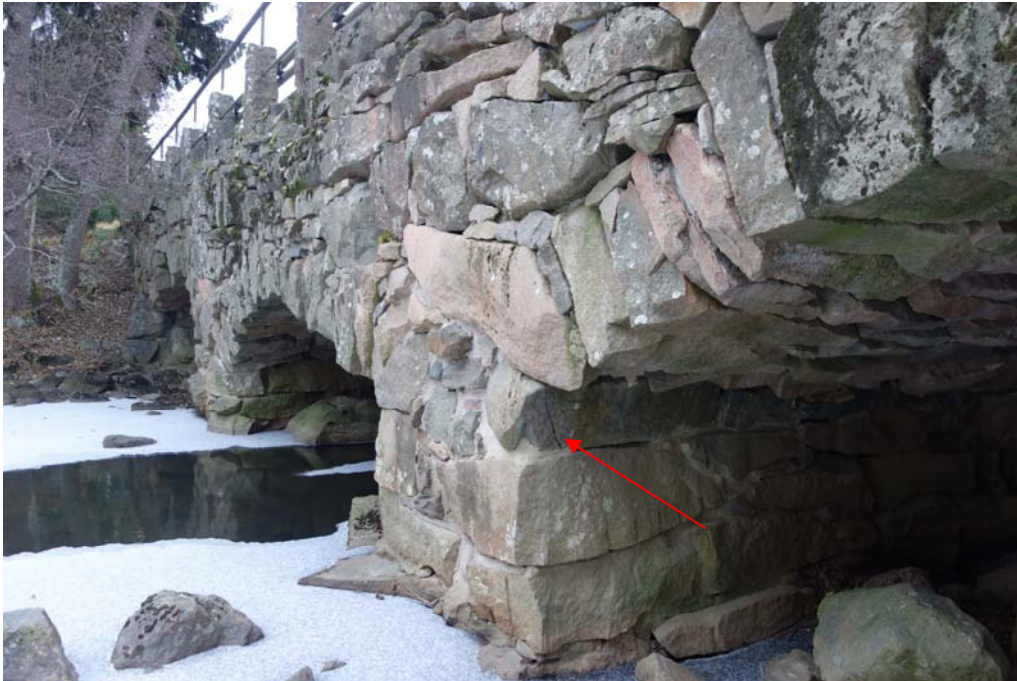
Maastokäynnillä 7.11.2016 todettiin, että yhden pengercaiteen tolpan kiinnitys on irronnut tiejohteen päästä. Siltaholvin yksittäisiä kiviä on halkeillut (kuva 19) ja kivirakenteen taustatäytöissä on yksittäisiä tyhjätiloja. Sillan kaiteen alaosassa puinen suisteparru on paikoin liian alhaalla, mikä estää valumavesien virtauksen pois sillan kannelta ja kerryttää lehtikariketta kannen laidoille. Kaiteen yläjohde on taipunut. (Kuva 20.)

Kuva 19. Haljennut kivi (Kuva: Matti Airaksinen.)

Lapijoen sillan käyttöä rajoittavat puutteet kantavuudessa. Sillan käyttöikään liittyen vakavimmat vauriot ovat kivirakenteen taustatäytön eroosiovauriot ja kivien halkeilut sekä mahdollinen kivien irtoaminen. Taustatäytön kuntoa tulee seurata vuositarkastusten yhteydessä ja mahdolliset eroosiovauriot tai kivien irtoamiset on kunnostettava sementtihiekkalaastilla tai injektoimalla mahdollisimman pikaisesti vaurion havaitsemisesta. Yksittäisten holvikivien halkeilun kehittymistä seurataan tulevissa tarkastuksissa ja tarvittaessa niitä voidaan injektoida epoksilla SILKO-ohjeiden mukaan.

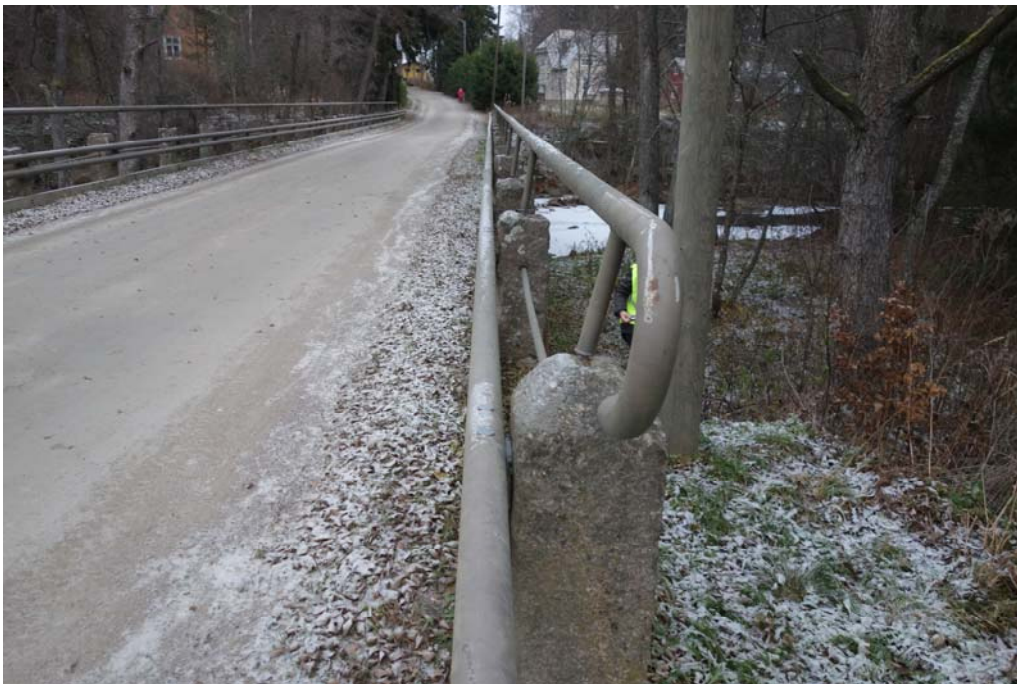
Kuva 20. Johteen taipuma ja alas jäänyt suisteparru (Kuva: Matti Airaksinen.)

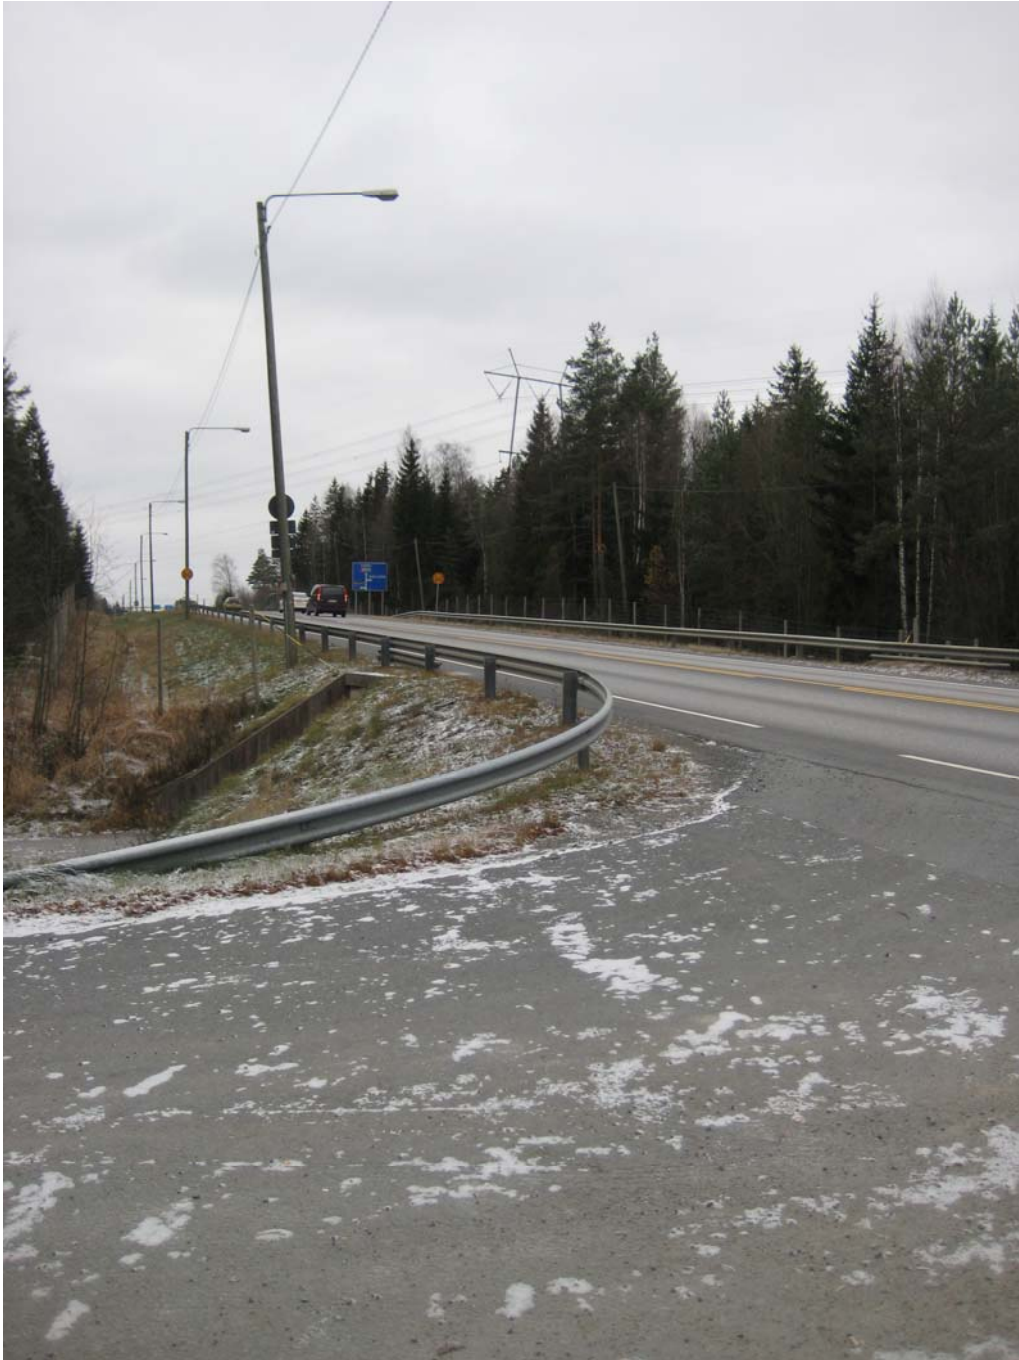
Kuva 23. Vanhatien liittymässä näkemä valtatielle 8 Rauman suuntaan on ylämäen takia huono. (Kuva: Marketta Hyvärinen.)

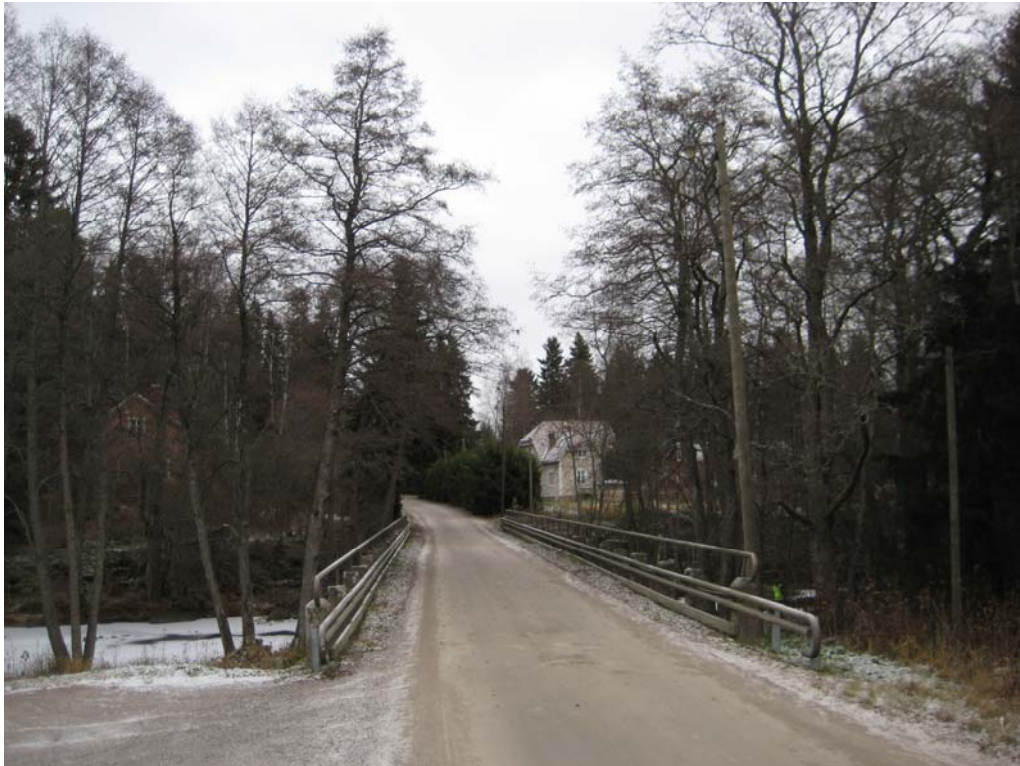
Museosillan kaiteita on viime vuosikymmeninä uusittu, korotettu ja lisätty johteita pylväiden alaosaan. Putkijohteiden päät on taivutettu (kuva 24). Unkintien kapeus tukee ajoneuvojen nopeuksien säilymistä riittävän alhaisina. Koululaisten käyttämällä tieyhteydellä kuljettajien varovaisuudelle on erityiset perusteet.

Kuva 24. Museosillan kaiteiden putkijohteiden päät on taivutettu. Kuva: Marketta Hyvärinen.)

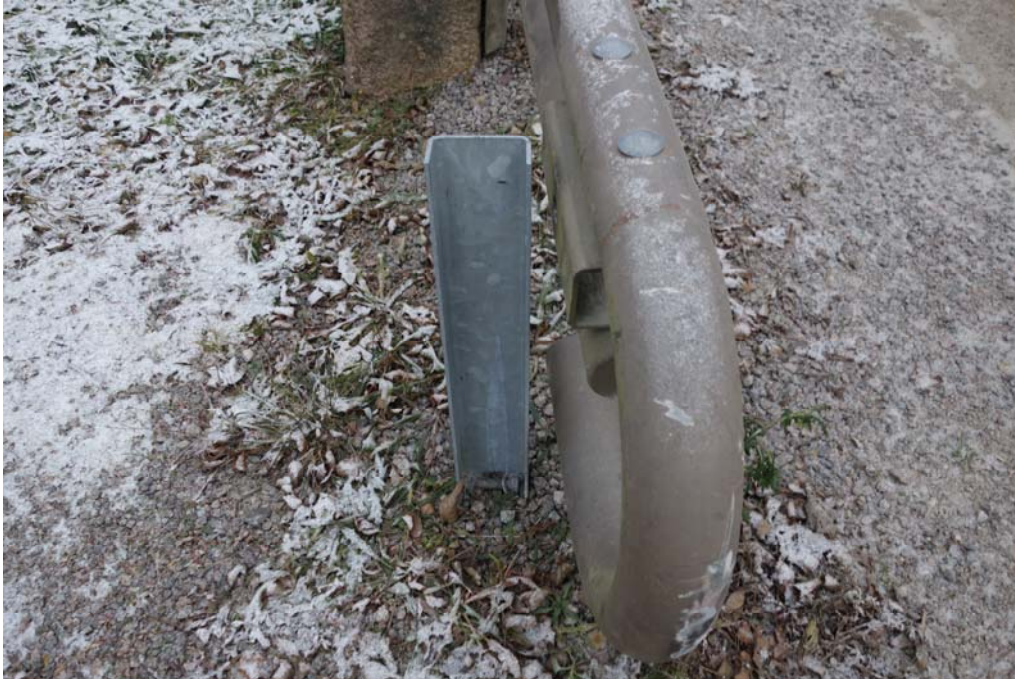
Kuva 29. Johteen kiinnitys on irronnut (Kuva: Matti Airaksinen.)

Sillan kaiteet on korjattu liikenneturvallisuuden parantamiseksi, mutta ne eivät täytä nykyisellään turvallisuusvaatimuksia. Pengerkaiteen tiejohteista irti oleva tolppa tulee kiinnittää ja yläjohde oikaista (kuva 29). Puinen suisteparru ehdotetaan korvattavaksi metallisella sillan törmäysjohteella, jolloin johteen muodostama valumavesien padotus poistuu.
